ÖVERSIKTLIG SAMMANSTÄLLNING AV DEN GEOGRAFISKA FÖRDELNINGEN AV  
SKADOR FRÄMST PÅ DAMMAR I SAMBAND MED SEPTEMBERFLÖDET 1985

av Martin Häggström

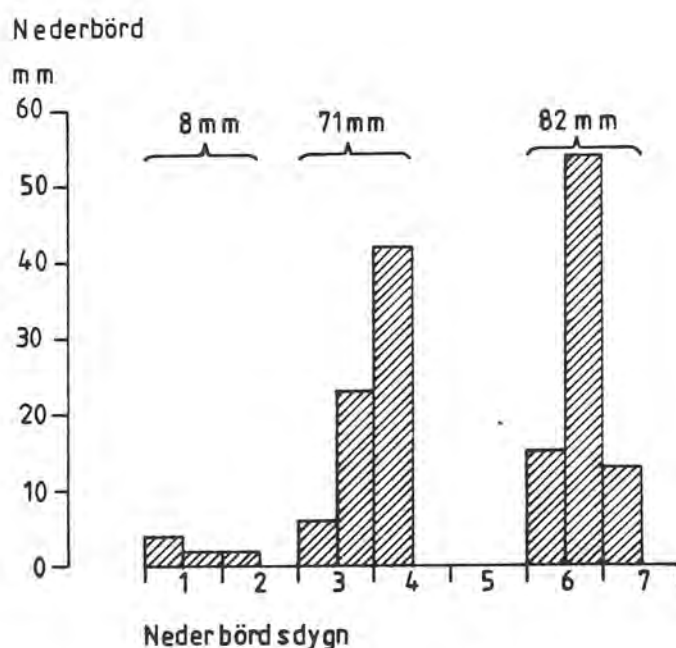
Figur 1. Nederbördens fördelning på 12-timmarsvärden vid Hamra

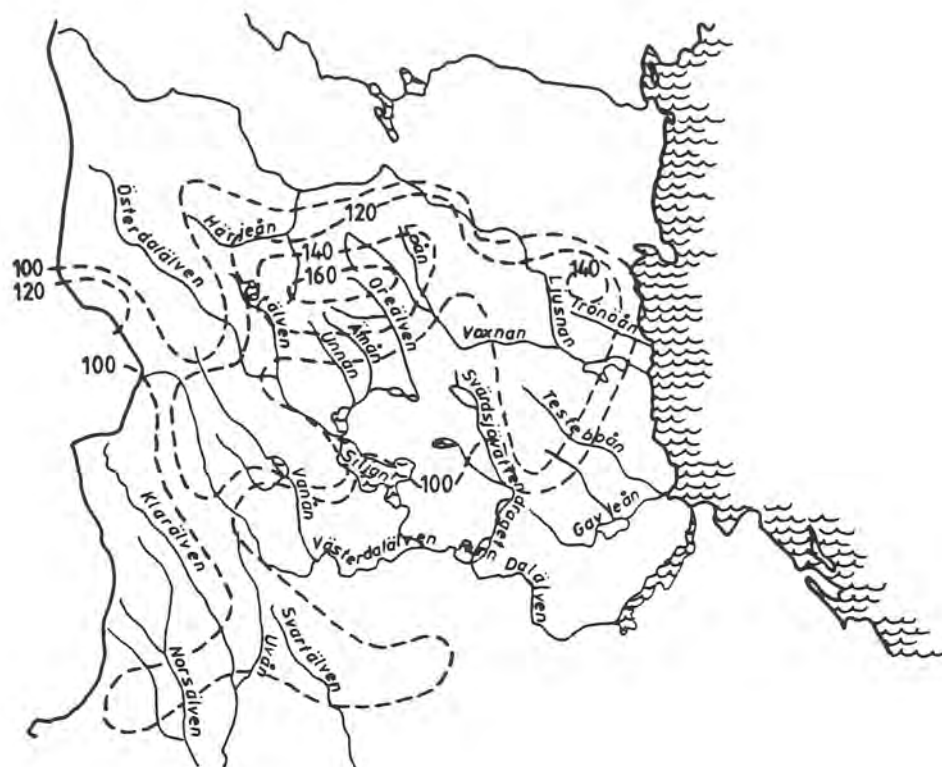
Figur 2. Område med mer än 100 mm nederbörd under tiden 1985-09-01--07

De vattendrag som rinner i eller ifrån området med mer än 100 mm nederbörd 1-7 september fick mycket hög vattenföring med översvämningar som följde. De mest extrema vattenföringarna uppstod i det område som fick mer än 140 mm dvs huvudsakligen i och omkring Orsa finnmark. De vattendrag som rinner upp där är i första hand Oreälven och Voxnan. I utkanten av området med 140 mm rinner också Rotälven och Härjån.

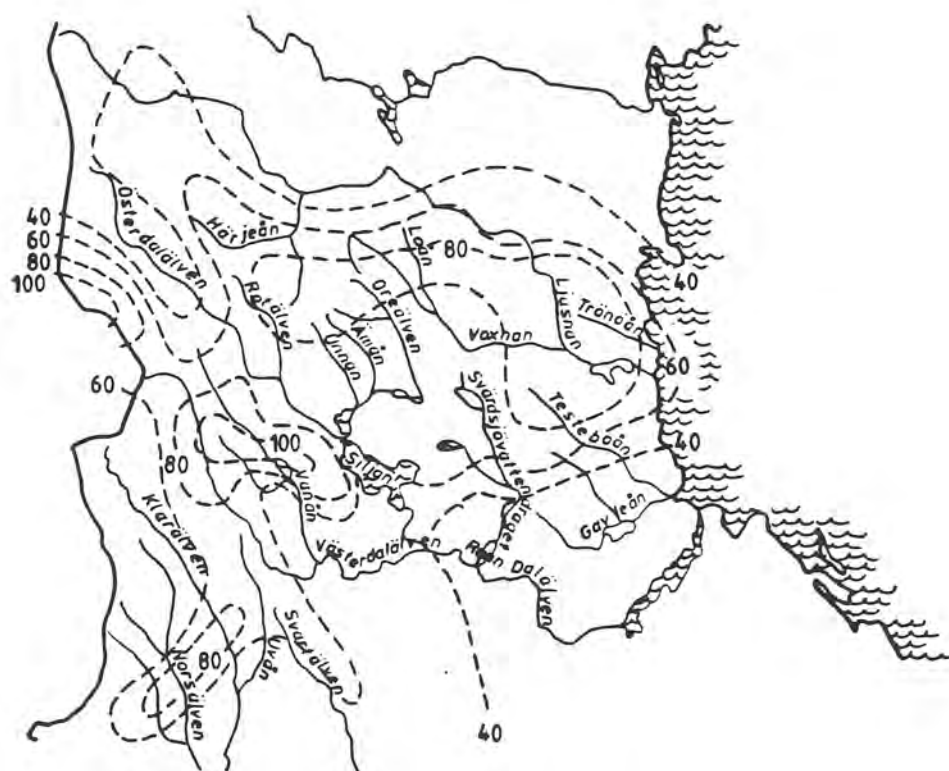
Figur 3. Nederbörden 1985-09-05--07 dvs i praktiken nederbördsmängden under det största av regn-ovädren i september 1985

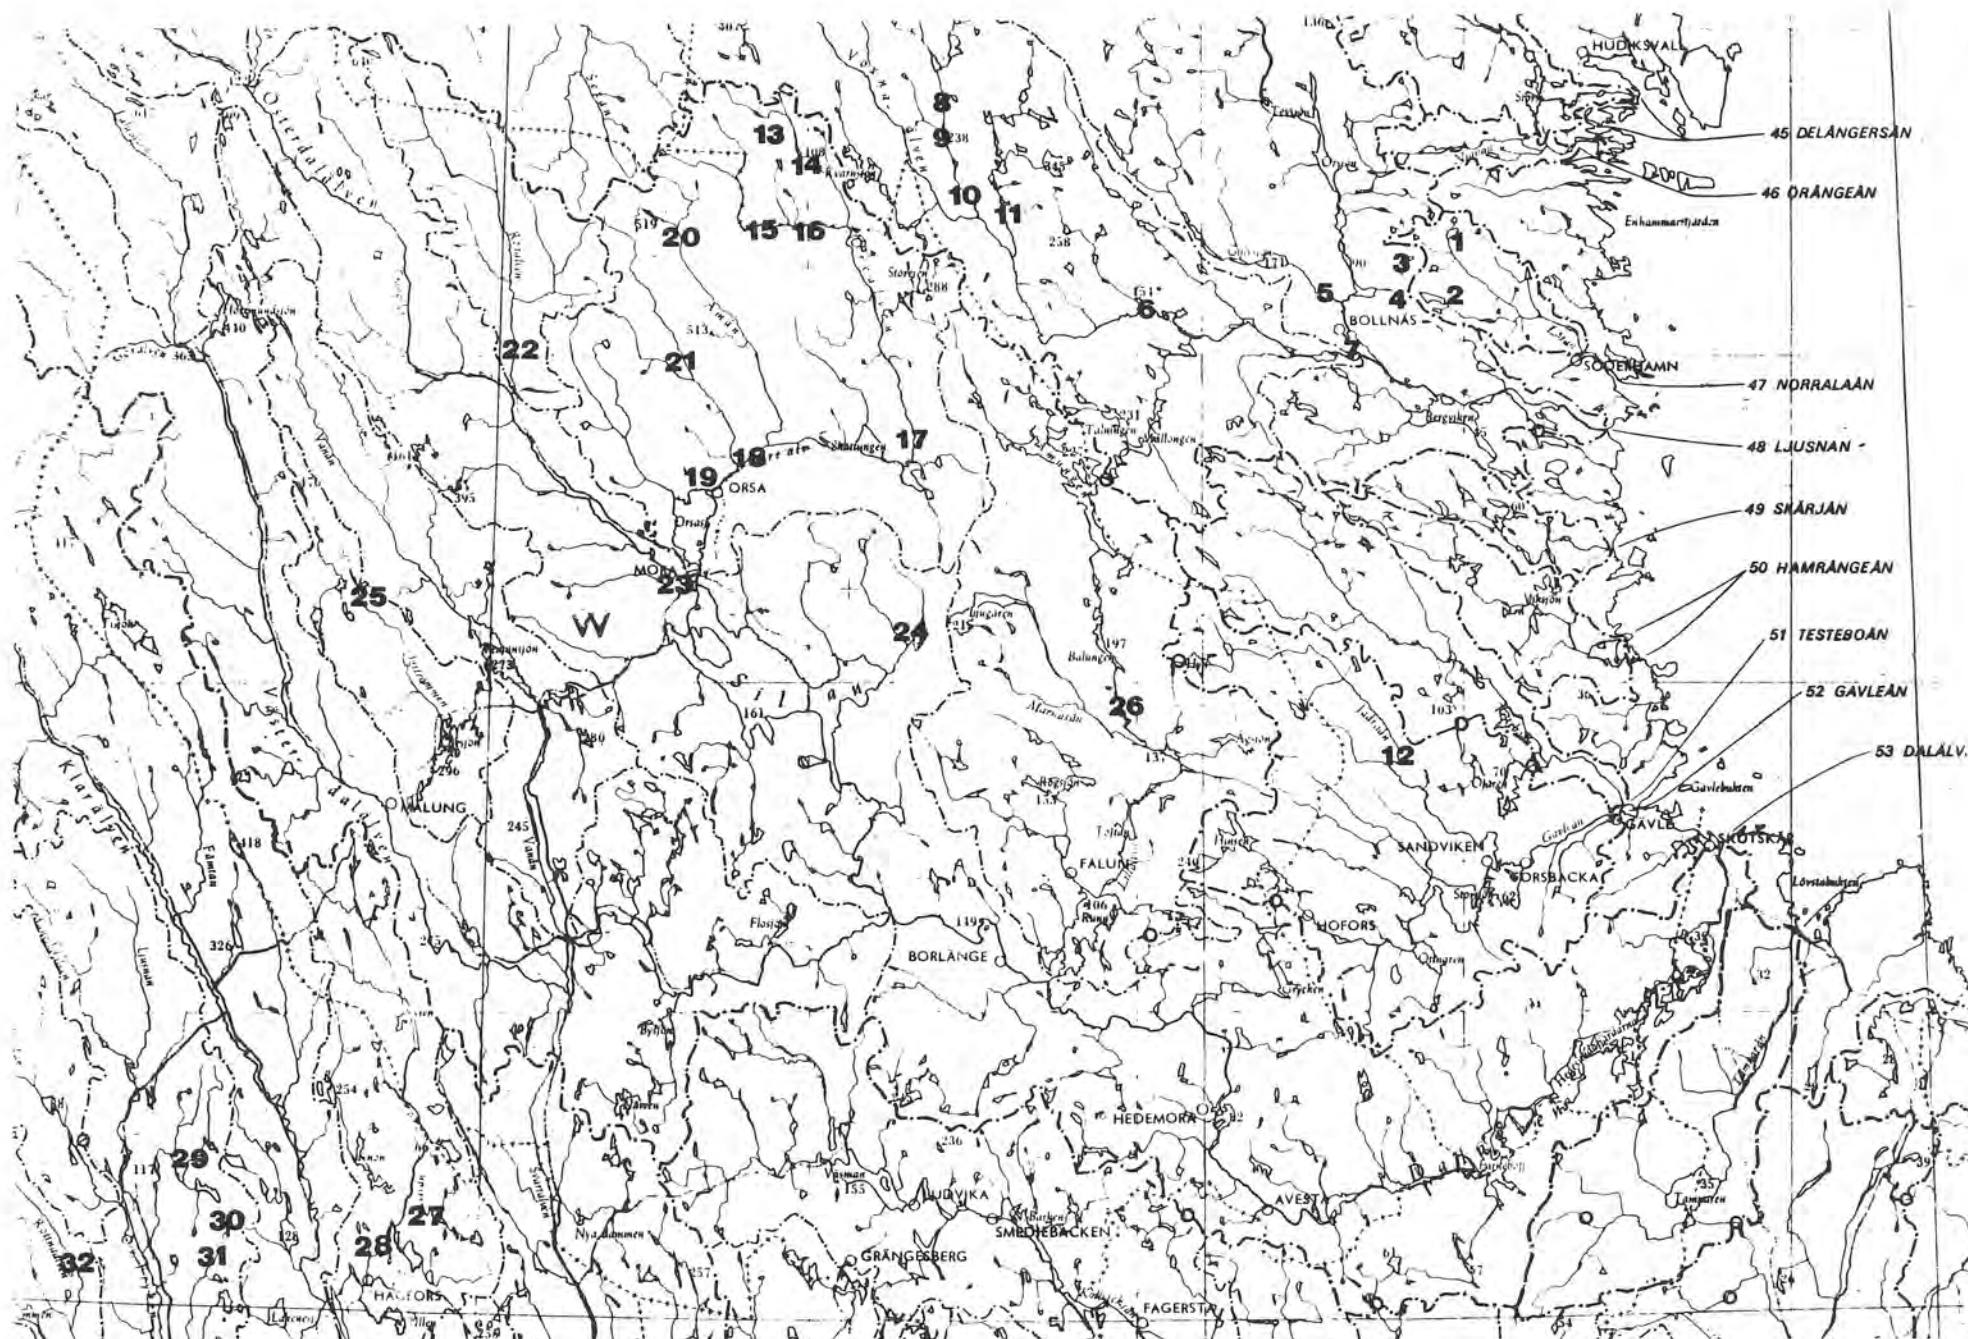
De höga flödena medförde omfattande problem i flera vattendrag. I tabell 1 har en sammanställning gjorts av erhållna skador. Lägena har prickats in på kartan i figur 4. Tabellen bygger på uppgifter erhållna från länsstyrelserna i Gävleborgs, Kopparbergs och Värmlands län samt från Ljusnans vattenregleringsföretag, Dalälvens vattenregleringsföretag och Värmlandsenergi. Sammanställningen är inte fullständig och kan innehålla vissa felaktigheter. I första hand har skador på dammar medtagits medan andra skador redovisats summariskt. Sammanställningen skall därför endast ses som en översiktlig geografisk redovisning av de skador som förorsakades av septemberflödet 1985.

Då man jämför figur 4 med figur 2 och 3 ser man ett tydligt samband mellan redovisade skador och nederbördsmaxima. Till största delen finns skadorna i nära anslutning till de områden som i figur 3 fick mer än 80 mm nederbörd under det sista regntillfället. De allvarligaste dammskadorna finns i anslutning till området med mer än 140 mm totalt under de sju första septemberdygnet.

Av de i tabell 1 redovisade skadorna finns två mycket allvarliga dammhaverier. Det är nr 16 Noppikoski och nr 19 Hansjö, båda i Oreälven. Haverierna förorsakade stora materiella skador men inga människoliv förlorades. Bidragande orsak till dammhaverierna var i båda fallen brister i regleringarnas handhavande. Dessa brister bör dock knappast betecknas som exceptionella.

Figur 4. Geografiskt läge för skador orsakade av septemberflödet 1985
