ÖVERSIKTLIG SAMMANSTÄLLNING AV DEN GEOGRAFISKA FÖRDELNINGEN AV
SKADOR FRÄMST PÅ DAMMAR I SAMBAND MED SEPTEMBERFLÖDET 1985

av Martin Häggström

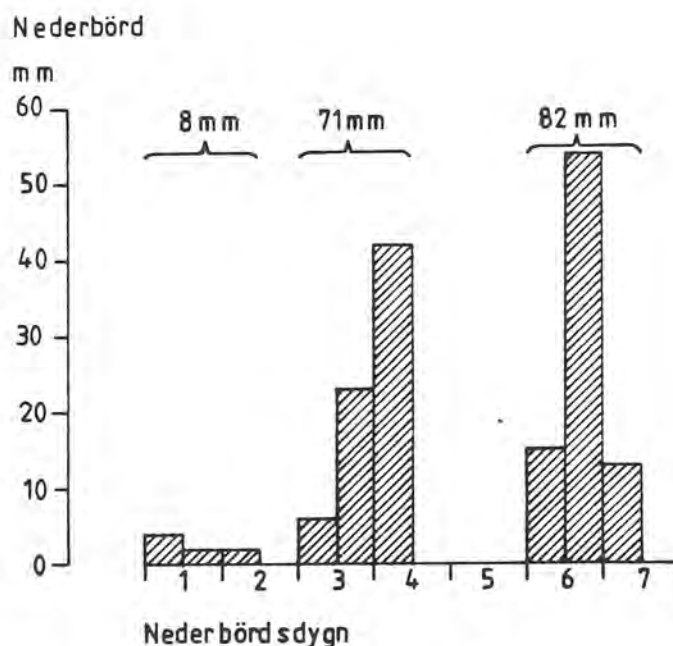
Figur 1. Nederbördens fördelning på 12-timmarsvärden vid Hamra

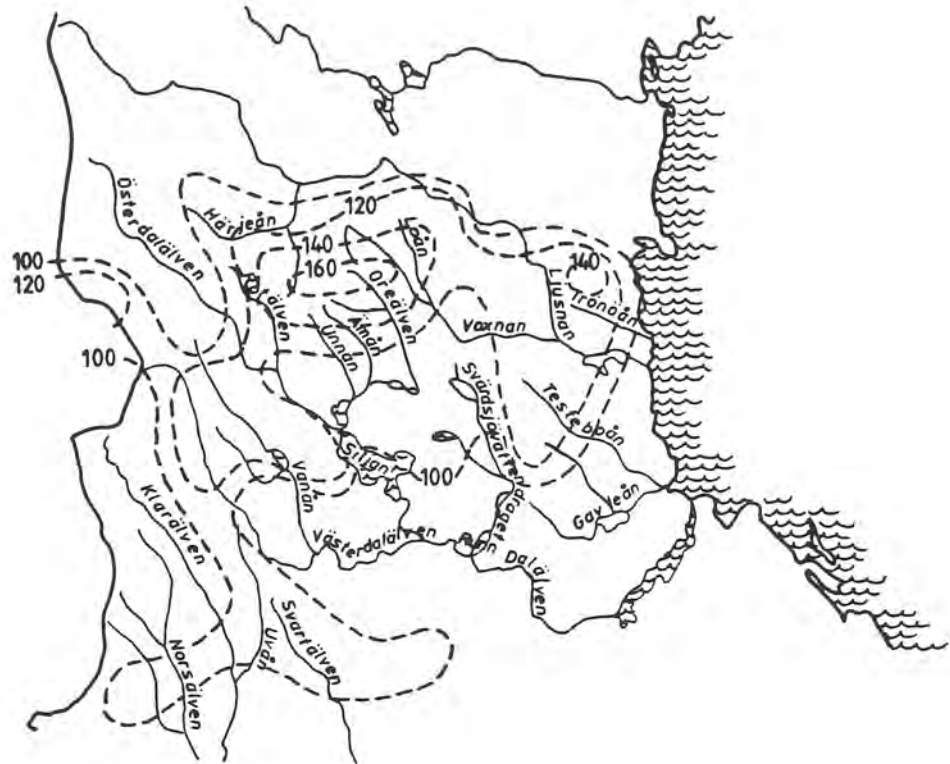
Figur 2. Område med mer än 100 mm nederbörd under tiden 1985-09-01--07

De vattendrag som rinner i eller ifrån området med mer än 100 mm nederbörd 1-7 september fick mycket hög vattenföring med översvämningar som följde. De mest extrema vattenföringarna uppstod i det område som fick mer än 140 mm dvs huvudsakligen i och omkring Orsa finnmark. De vattendrag som rinner upp där är i första hand Oreälven och Voxnan. I utkanten av området med 140 mm rinner också Rotälven och Härjån.

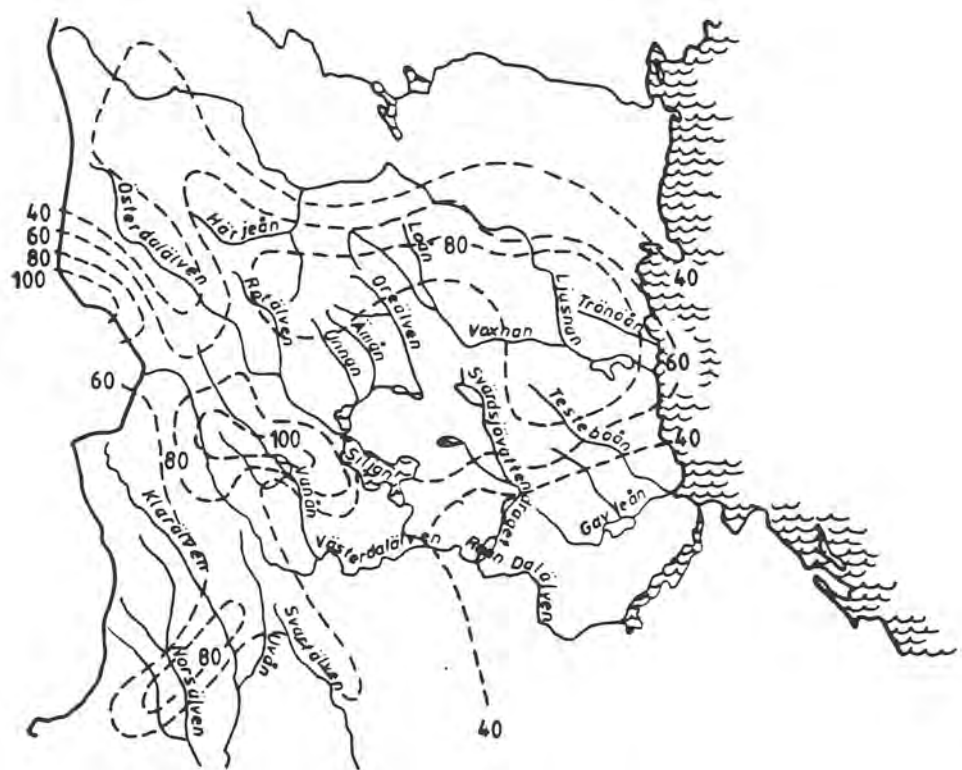
Figur 3. Nederbörden 1985-09-05--07 dvs i praktiken nederbördsmängden under det största av regn-övdren i september 1985

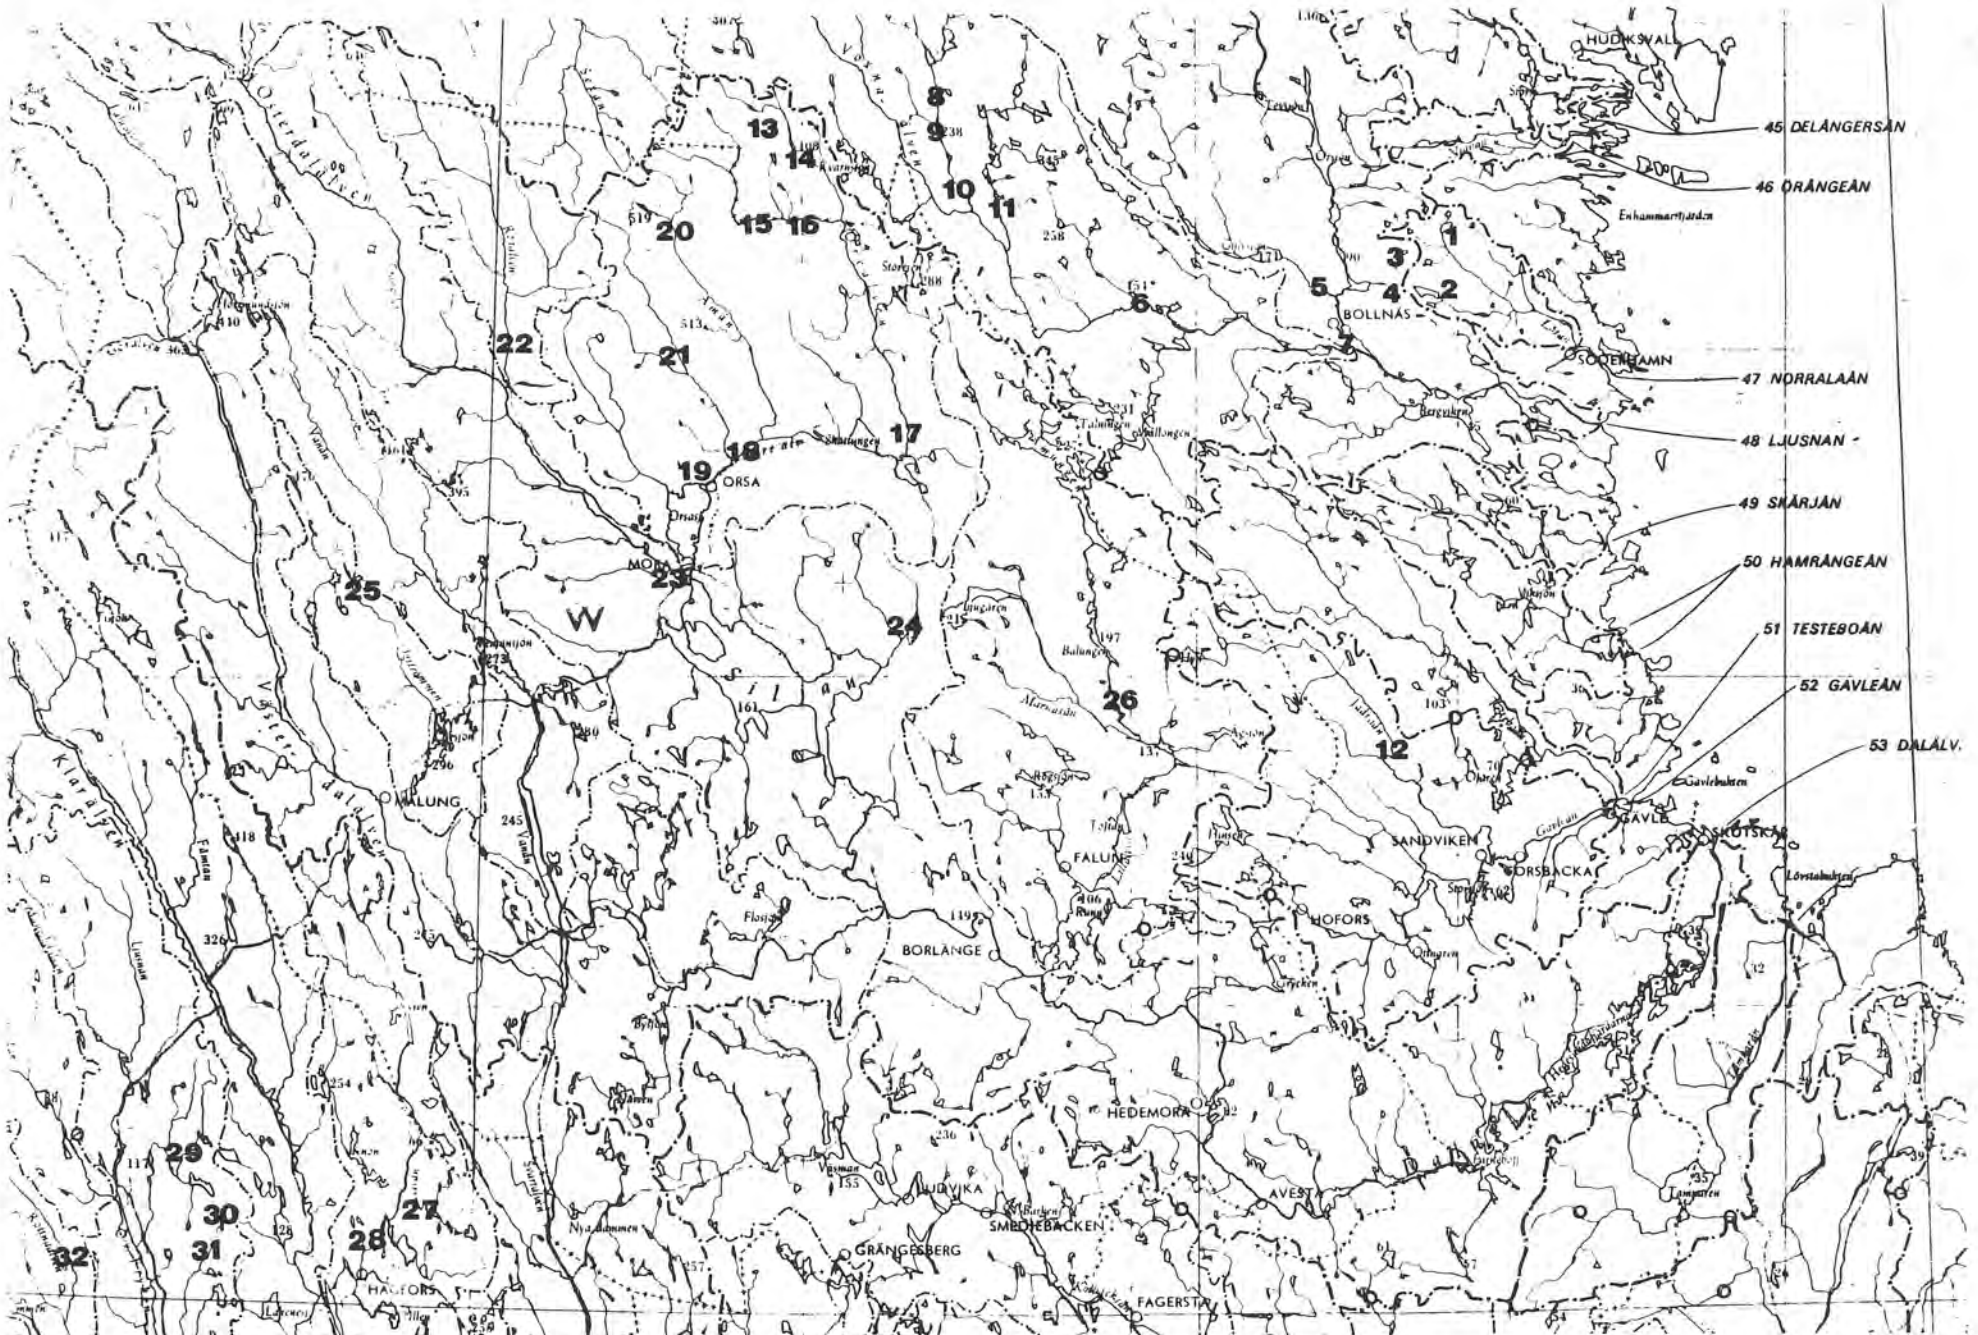
Figur 4. Geografiskt läge för skador orsakade av septemberflödet 1985

De höga flödena medförde omfattande problem i flera vattendrag. I tabell 1 har en sammanställning gjorts av erhållna skador. Lägena har prickats in på kartan i figur 4. Tabellen bygger på uppgifter erhållna från länsstyrelserna i Gävleborgs, Kopparbergs och Värmlands län samt från Ljusnans vattenregleringsföretag, Dalälvens vattenregleringsföretag och Värmlandsenergi. Sammanställningen är inte fullständig och kan innehålla vissa felaktigheter. I första hand har skador på dammar medtagits medan andra skador redovisats summariskt. Sammanställningen skall därför endast ses som en översiktlig geografisk redovisning av de skador som förorsakades av septemberflödet 1985.

Då man jämför figur 4 med figur 2 och 3 ser man ett tydligt samband mellan redovisade skador och nederbördsmaxima. Till största delen finns skadorna i nära anslutning till de områden som i figur 3 fick mer än 80 mm nederbörd under det sista regntillfället. De allvarligaste dammskadorna finns i anslutning till området med mer än 140 mm totalt under de sju första septemberdygnen.

Av de i tabell 1 redovisade skadorna finns två mycket allvarliga dammhaverier. Det är nr 16 Noppikoski och nr 19 Hansjö, båda i Oreälven. Haverierna förorsakade stora materiella skador men inga människoliv förlorades. Bidragande orsak till dammhaverierna var i båda fallen brister i regleringarnas handhavande. Dessa brister bör dock knappast betecknas som exceptionella.
