# UNDERSÖKNING AV VATTENMILJÖN VID UTFYLLNADEN AV KOCKUMS VARVSBASSÄNG

Slutrapport för perioden 18 juni-21 augusti 1987

Cecilia Ambjörn och Kjell Wickström

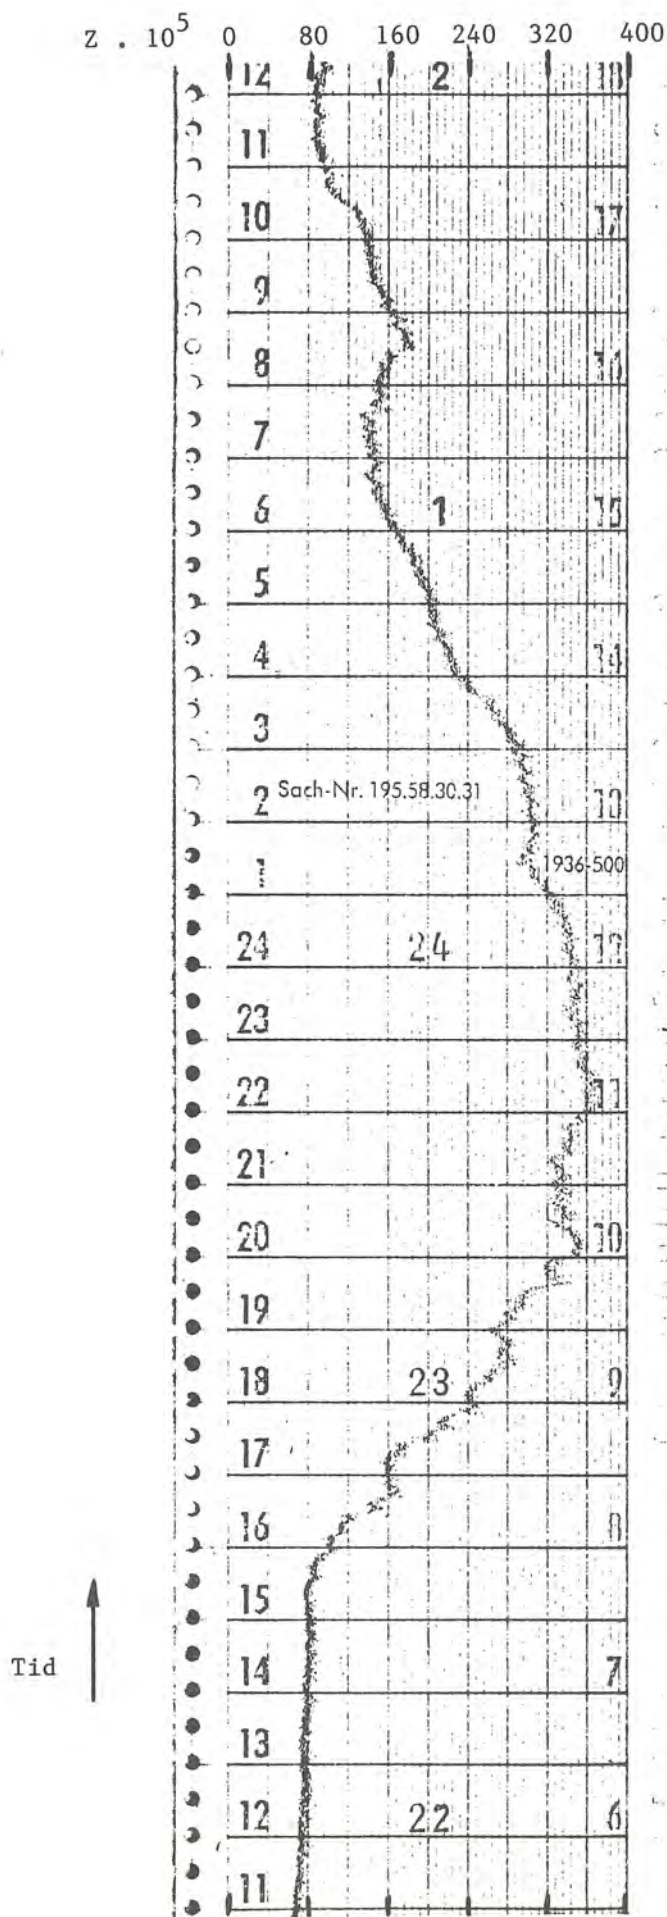
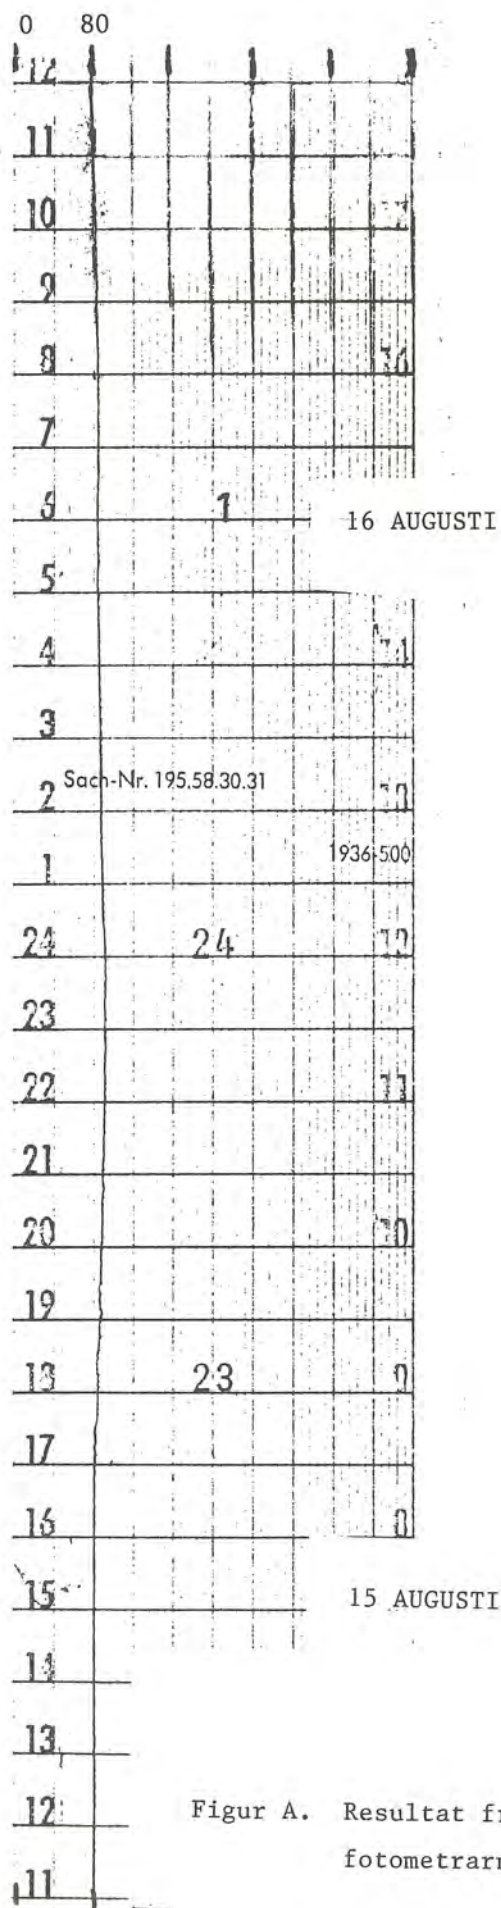
Figur A. Resultat från  
fotometrarna.

Vid ett tillfälle under den första 2-månadersperioden, nämligen den 15 augusti, har grumligheten varit hög vid Ribersborg. Högsta värdet var cirka  $360 \times 10^{-5}$  Z-enheter. Under samma period syntes ingen förhöjning av grumligheten vid Limhamn, vilket visar att det inte är en allmän grumling till följd av vind och vågor. Strömmen var sydgående  $30 - 50$  cm/s vid Oskarsgrundet, vilket innebär att sydgående ström bör ha rått mellan Kockumsområdet och Ribersborg. SMHI:s bedömning är att den höga grumligheten vid Ribersborg är material från utfyllnadsarbetet. De oförändrade värdena i Limhamn beror troligen på att en nordgående kustström gick här, vilket är ett fenomen som noterats tidigare. Strömmen är en virvel som viker av mot väster efter Limhamn och går in i den storskaliga sydgående strömmen. Förhållandena framgår av de registrerande fotometrarna, vars resultat den 15 - 16 augusti är plottat i figur A.

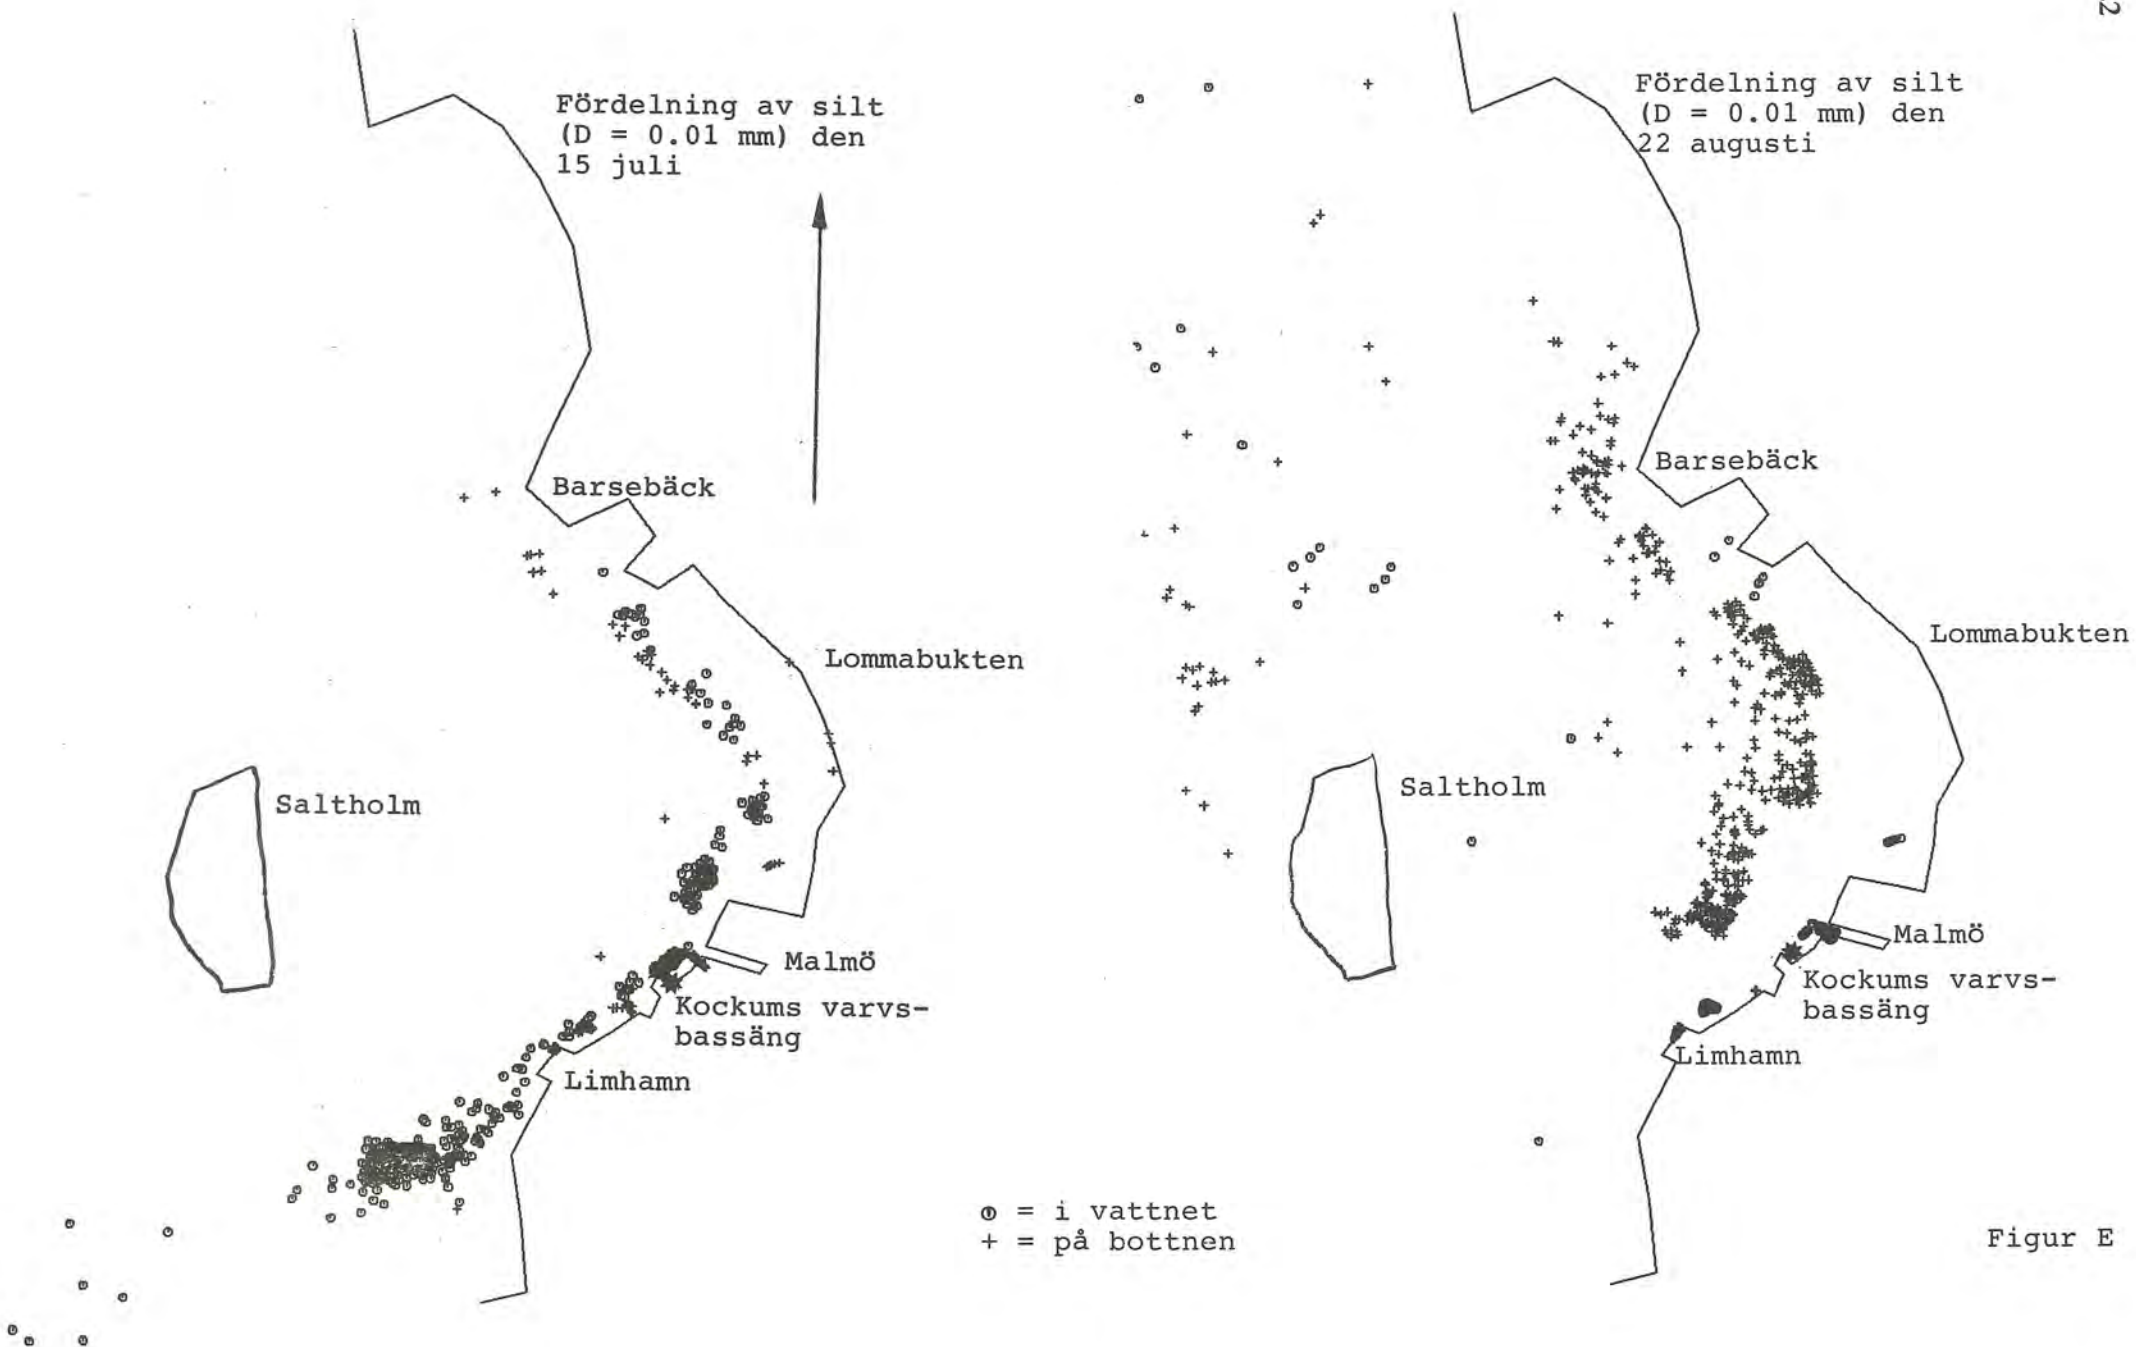
Figur E

Spridningsberäkningarna för sedimentation och förflyttning av sandpartiklar ger information om var det lättare materialet, silt med diametern 0.01 mm, kan finnas. Det är i material med denna grovlek som oönskade ämnen finns. Bottnen i varvsbassängen var täckt omkring den 15 juli och därefter sprids i princip inga miljöfarliga ämnen härifrån. Materialet fick därför komma ut ur bassängen kontinuerligt under perioden 22 juni - 15 juli. Fördelningen på bottnen och i vattnet den 15 juli framgår av figur E, se sid 22. Därefter beräknas även förhållandena den 22 augusti, genom att det material som fanns ute den 15 juli får fortsätta att förflyttas, utan att något nytt tillförs. Resultaten från denna beräkning finns också i figur E.

Slutprodukten är således en bild, där det finare materialet från bassängutfyllnaden finns fördelat i havet och på botten. Beräkningarna visar vilka bottnar, som varit mest utsatta. Resultatet utgör underlag för val av provtagningspunkter vid kontroll av var olika ämnen från bassängutfyllnaden främst kan hamna. Se figur E, sid 22.
