# Regnkatastrofen på Fulufjället 30-31 augusti 1997

*The flash flood at Fulufjället in August 1997*

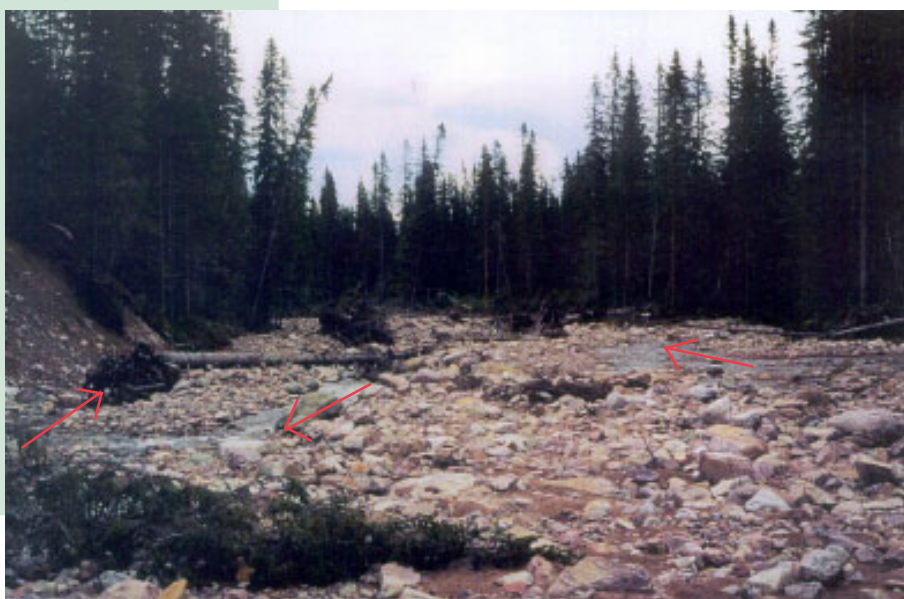
Foto: Hans Alexandersson

Så här såg det ut efter regnkatastrofen i augusti 1997. Vattnet i Stora Göljån har tvingats ta nya komplicerade banor (se pilarna).  
*After the flash flood in August 1997. The water in Stora Göljån has been forced to follow new, complicated paths (see the arrows).*

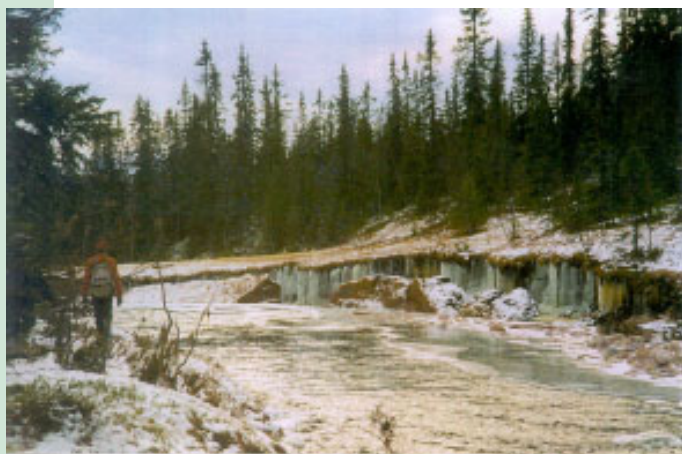
Foto: Haldor Vedin

En delvis bortspolad hängmyr längs Tangån. Den undre delen har av SGU daterats till omkring 500 e Kr, vilket eventuellt kan antyda att en liknande ursköljning skedde då.

*A partly eroded mire along Tangån. The lowest layer has by SGU been dated to around AD 500, which might indicate a similar flash flood.*

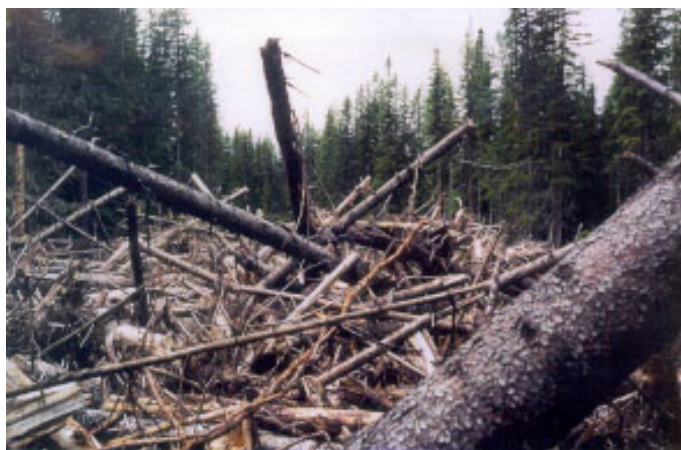
Enorma trädbroddar, ofta med mycket grova, flerhundraåriga granar, återfinns på flera ställen längs de värst drabbade åarna, som här någon km upp längs Stora Göljån.

*Enormous piles of logs, often with very large, several hundred years old spruce, can be found at several places along the worst affected streams, like here some km upstream in Stora Göljån.*
